Rapport de diagnostic Accessibilité aux personnes Handicapées

**Site : THEATRE NATIONAL DE
TOULOUSE**

Repère : L2-62
Code EI : 0521

Adresse 1 RUE PIERRE BAUDIS
31000 TOULOUSE

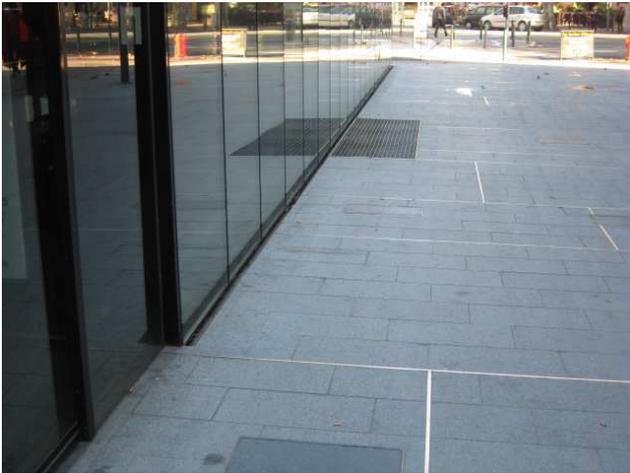
FC n°1

Chemineements extérieurs : Trous en sol

Présence d'un vide filant au raz de la paroi vitrée

Prévoir la mise en oeuvre d'un caillebottis le long de la façade

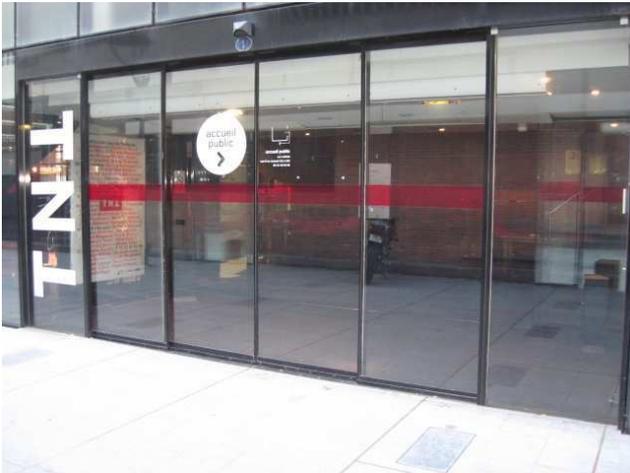
FC n°2

Circulations intérieures horizontales : Repérage des parois vitrées

Repérage des parois vitrées incomplets

Repérer les parois vitrées par des éléments collés

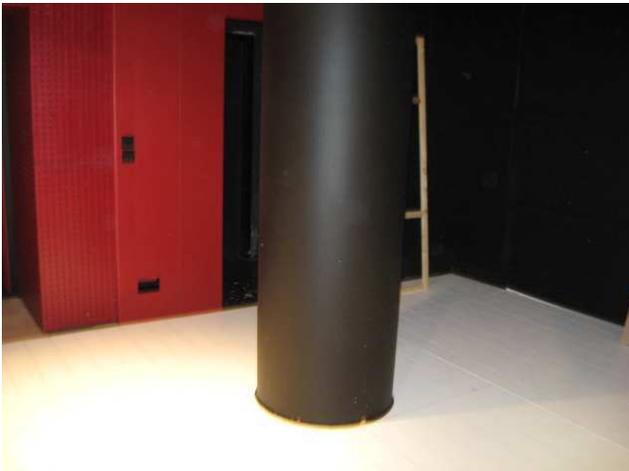
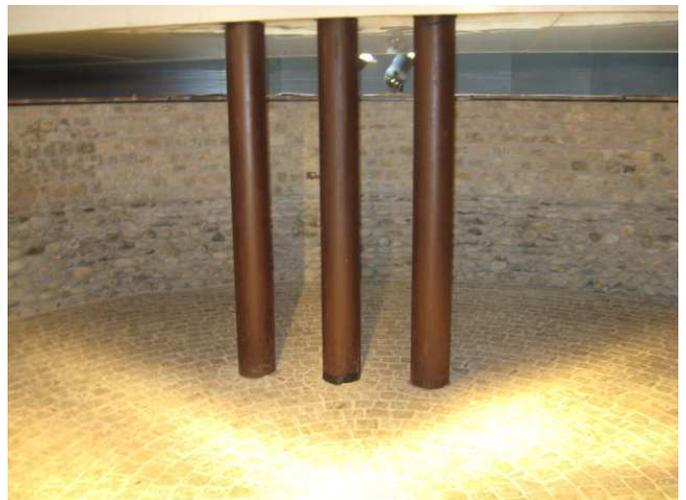
FC n°3

Circulations intérieures horizontales : Repérages des éléments structurants

Repérage non satisfaisant

Signaler les éléments sur le cheminement ou en saillie de 15 cm et plus par mise en peinture contrastée visuellement et un rappel tactile au sol.

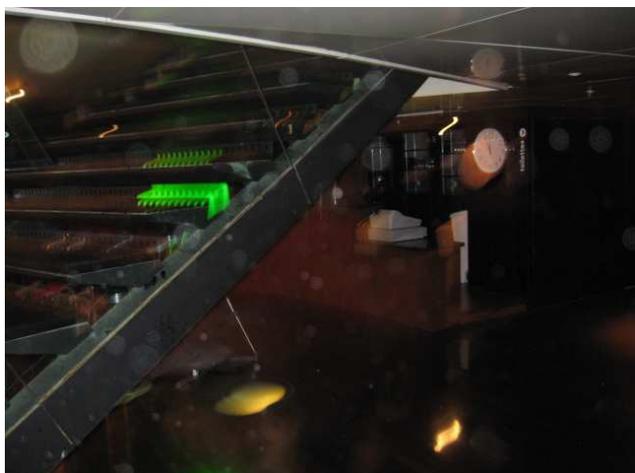
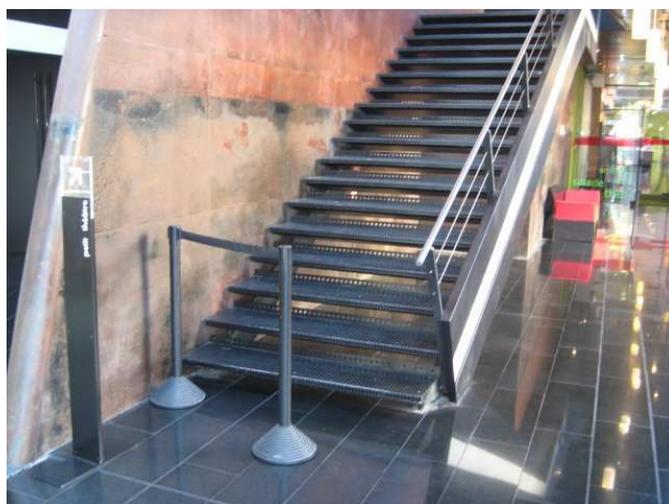
FC n°4

Circulations intérieures horizontales : Protection des espaces sous escaliers

Absence de protection

Rendre impossible l'accès au volume sous escalier, jusqu'à une hauteur de 2,20m par l'aménagement d'une barrière

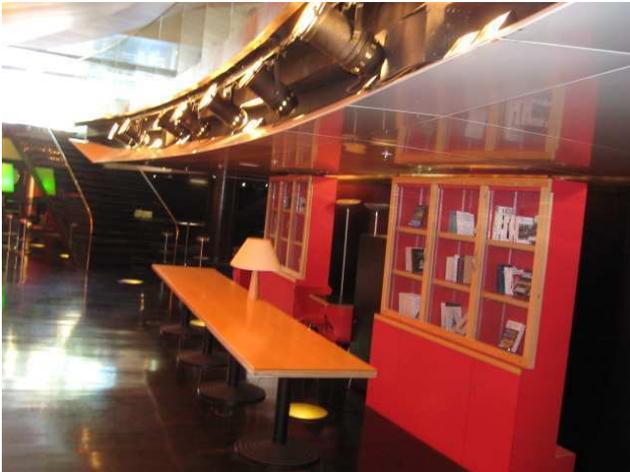
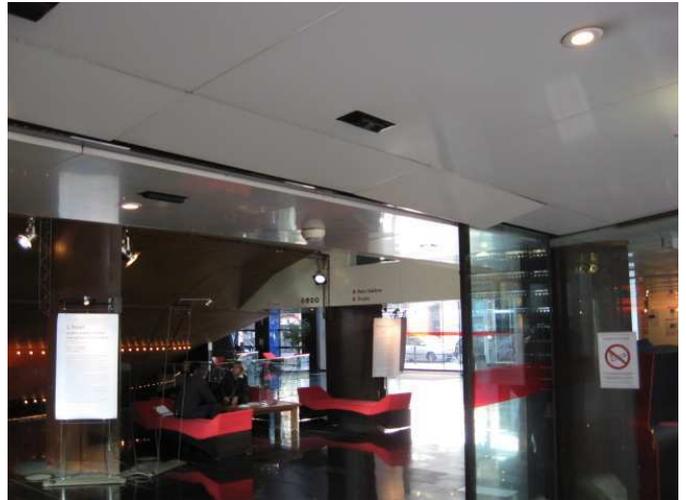
FC n°5

Circulations intérieures horizontales : Cheminement libre de tout obstacle

Obstacle à moins de 2,2m

Demande de dérogation à l'article 6 avec une mesure compensatoire par repérage appropriée

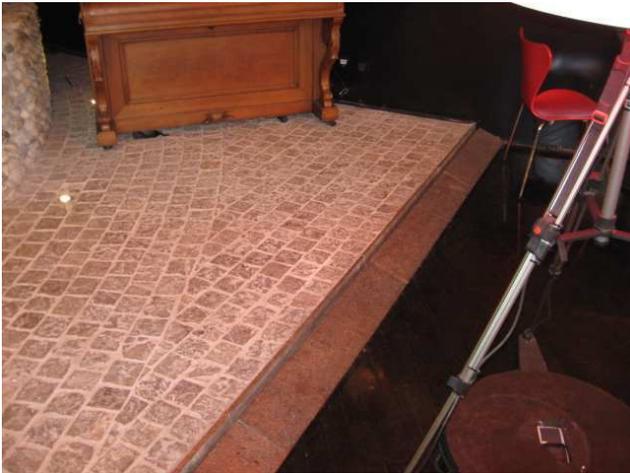
FC n°6

Circulations intérieures horizontales : Trous en sol

Présence d'un vide filant au raz de l'estrade

Prévoir le calfeutrement de ce trou filant

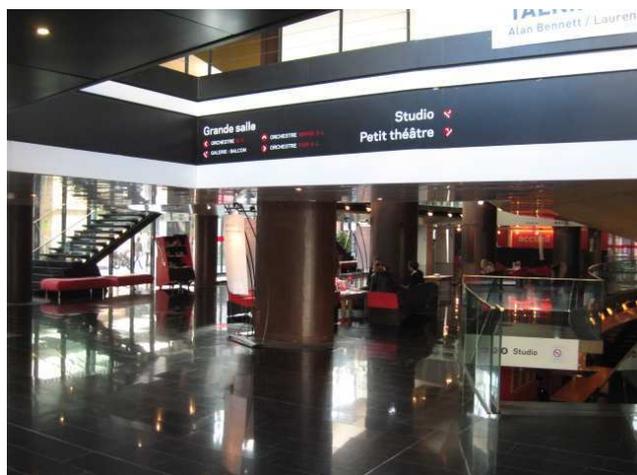
FC n°7

Circulations intérieures horizontales : Signalisations diverses

Absence de repérage de l'ascenseur

Prévoir la signalisation avec des pictogrammes de l'ascenseur

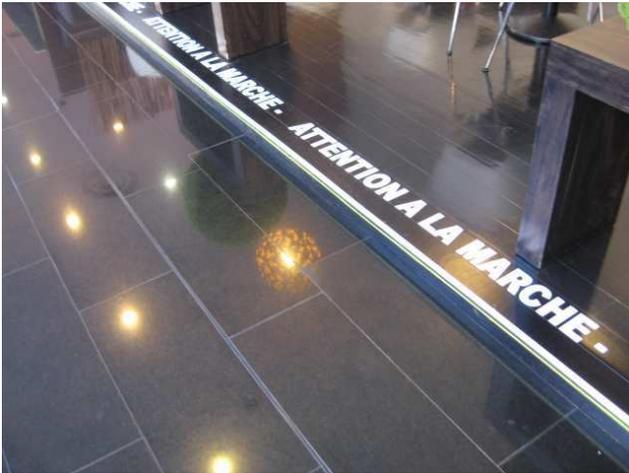
FC n°8

Circulations intérieures horizontales : Marches sur les cheminements

Présence de marche isolée

Prévoir la suppression de l'estrade

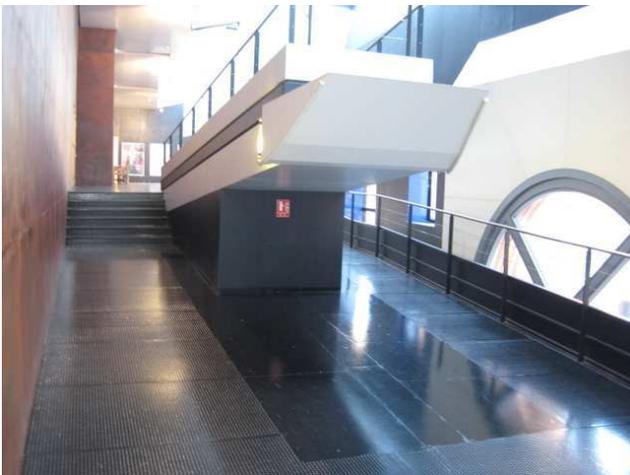
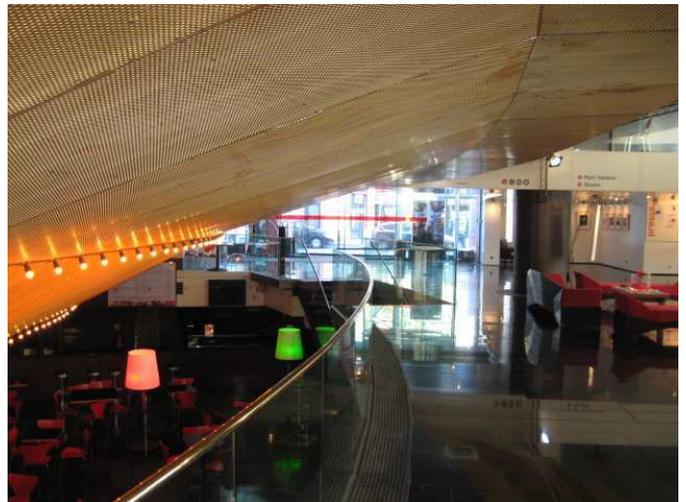
FC n°9

Circulations intérieures horizontales : Cheminement libre de tout obstacle

Hauteur inférieure à 2,2m

Prévoir une demande de dérogation à l'article avec une mesure compensatoire appropriée du type éclairage

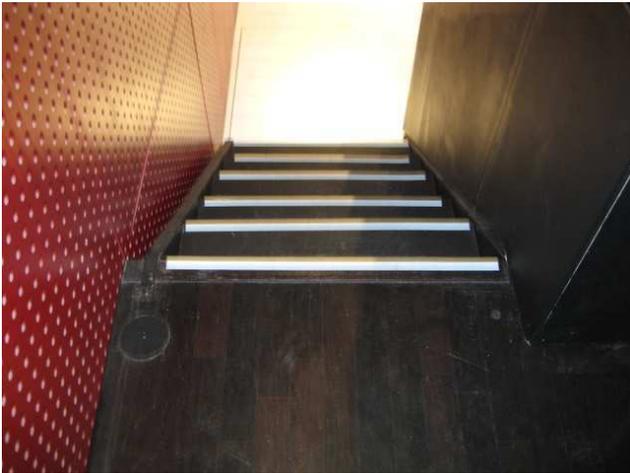
FC n°10

Escaliers : Mains courantes

Absence de main courante

Mettre en œuvre une main courante préhensible.

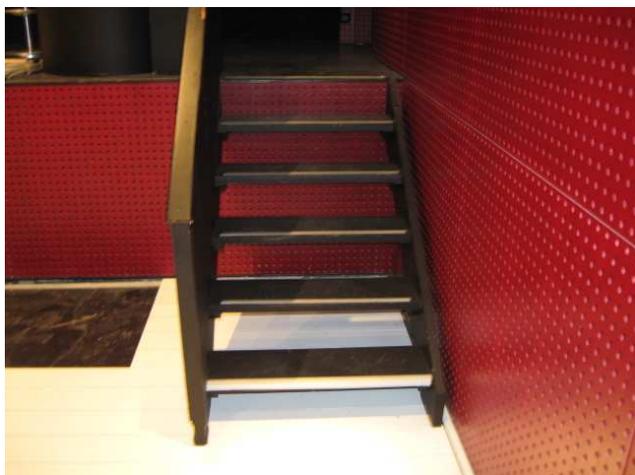
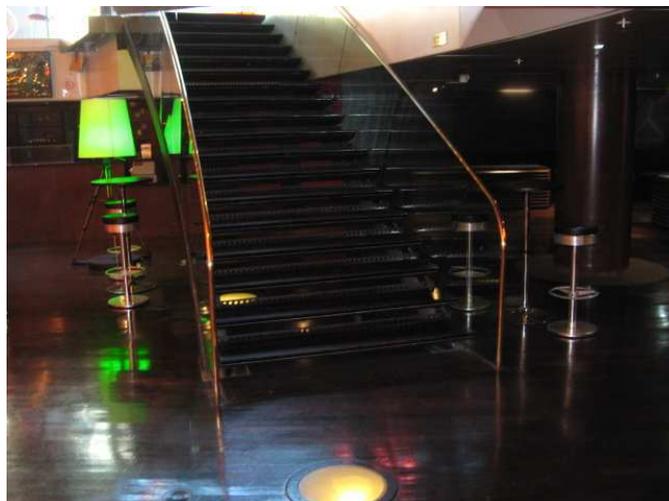
FC n°11

Escaliers : Contremarches des 1ères et dernières marches

Absence de contre marche

Contraster la première et la dernière contremarches après les avoir mise en œuvre

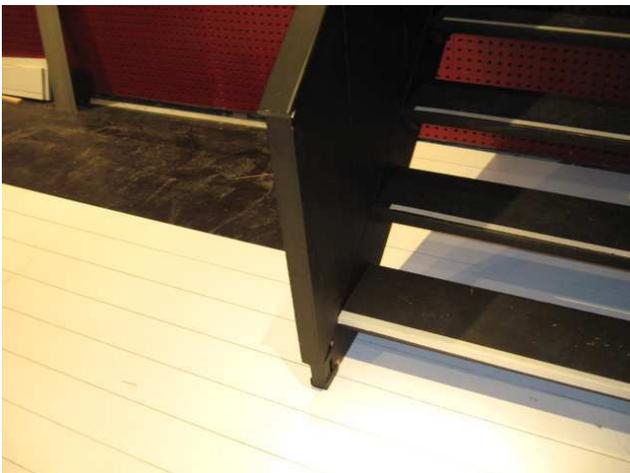
FC n°12

Escaliers : Dispositions générales

Escalier salle en sous sol : G=24,5cm H =18,5cm

Compte tenu de la facilité d'exécution , les escaliers bois de cette salle devraient être changés

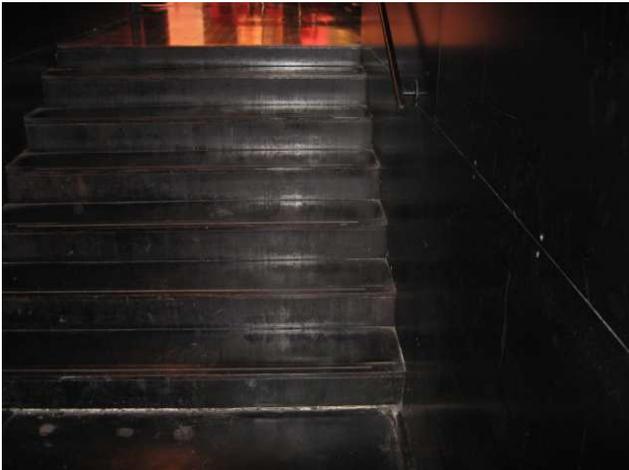
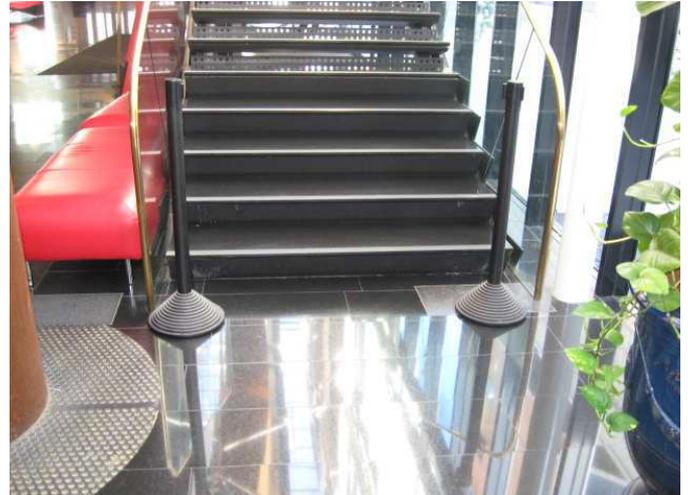
FC n°13

Escaliers : Contremarches des 1ères et dernières marches

Absence de contre marche

Contraster la première et la dernière contremarches.

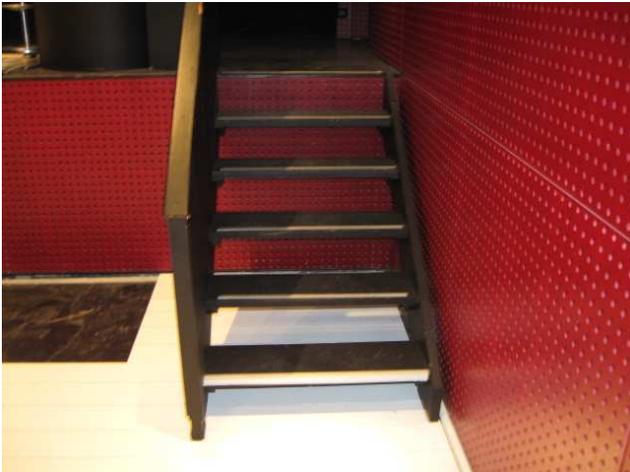
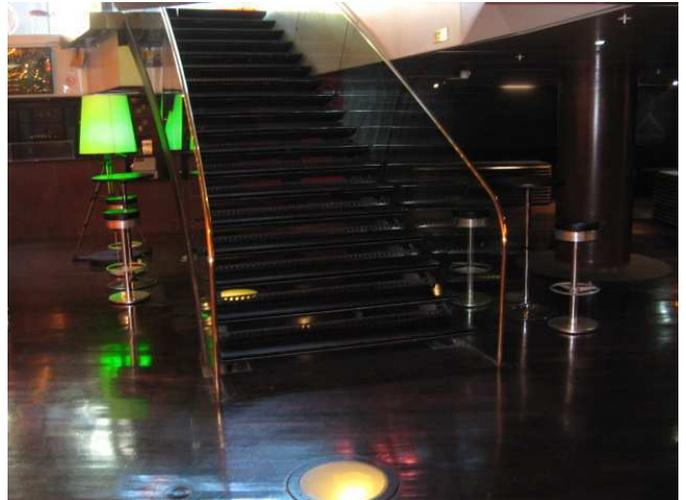
FC n°14

Escaliers : Nez de marches

Nez de marche glissant ou non contrasté

Mettre en œuvre des nez de marches anti-dérapant et visuellement contrasté.

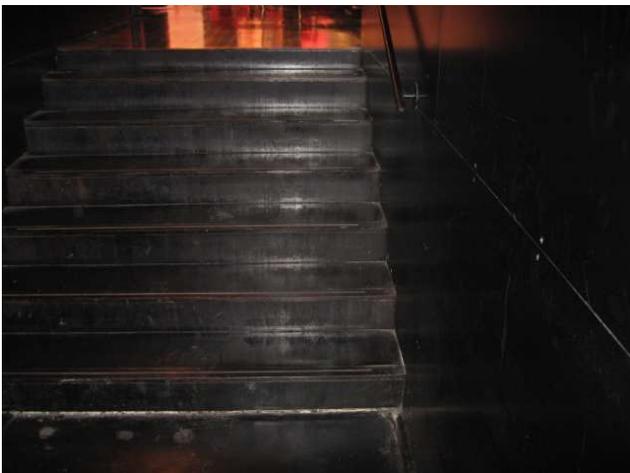
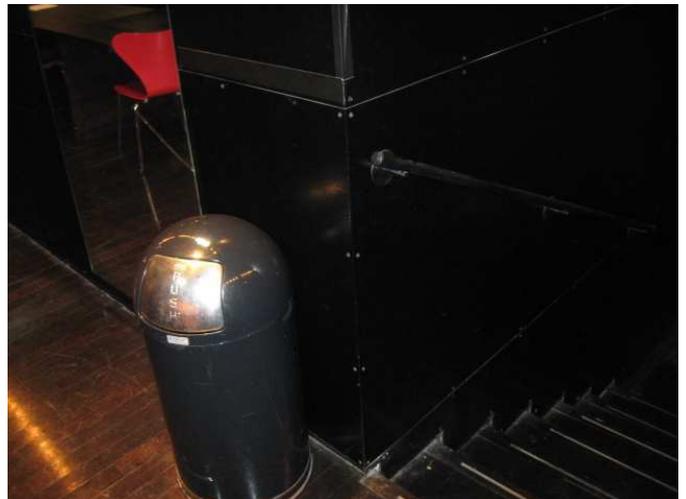
FC n°15

Escaliers : Mains courantes

les mains courantes ne dépassent pas des premières et dernières marches

Prolonger la main courante au droit des premières et dernières marches et sur demi-paliers.

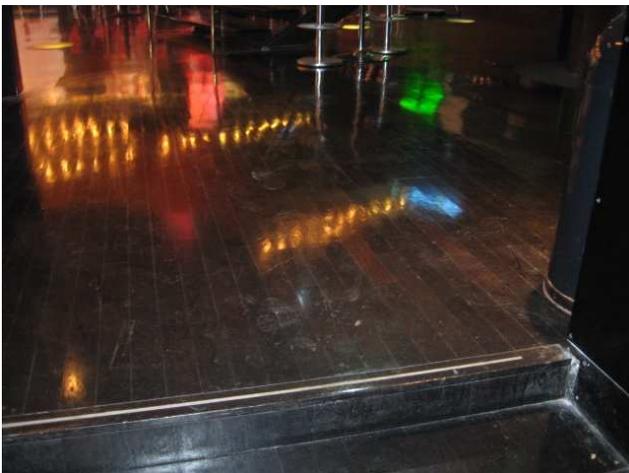
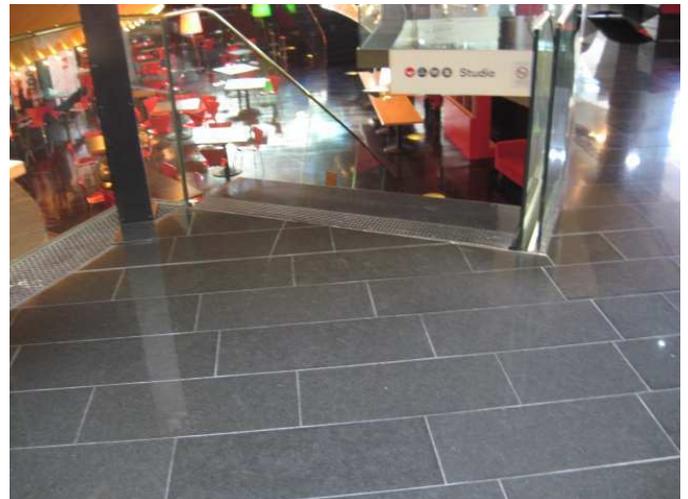
FC n°16

Escaliers : Appel de vigilance pour les malvoyants en partie haute

Absence de l'appel de vigilance

Mettre en œuvre une bande de vigilance à 50 cm de la première marche en partie supérieure.

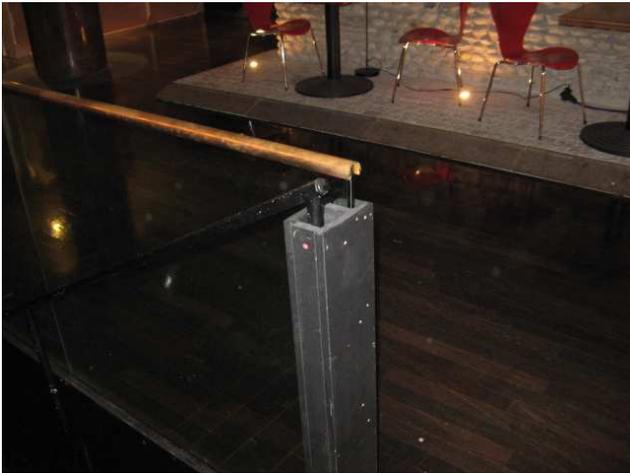
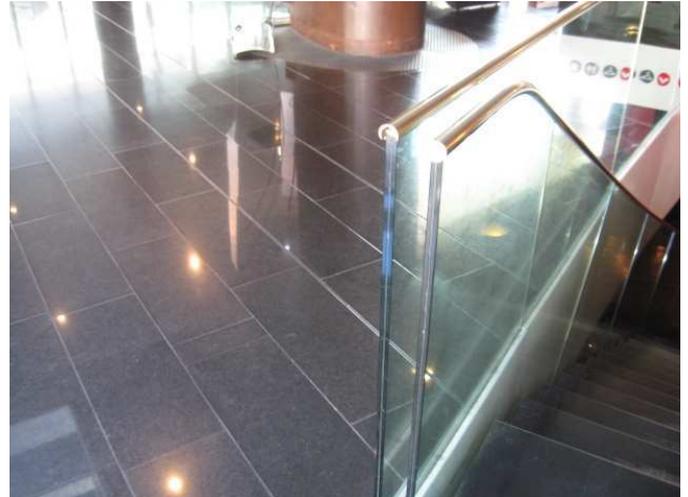
FC n°17

Escaliers : Mains courantes

Discontinuité de la main courante

Mettre en œuvre une main courante complémentaire.

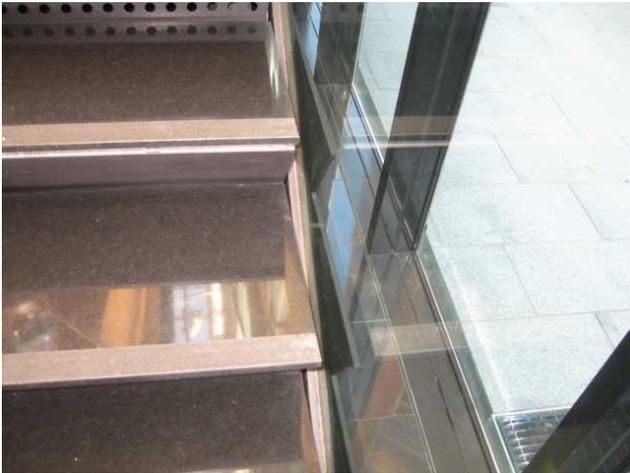
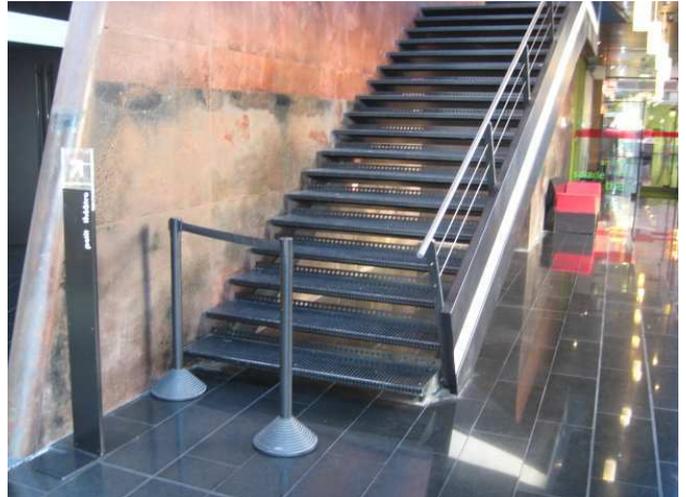
FC n°18

Escaliers : Autre

Vide latéral trop important

Prévoir le refermeture de cet espace pour le limiter à une valeur de 2 cm

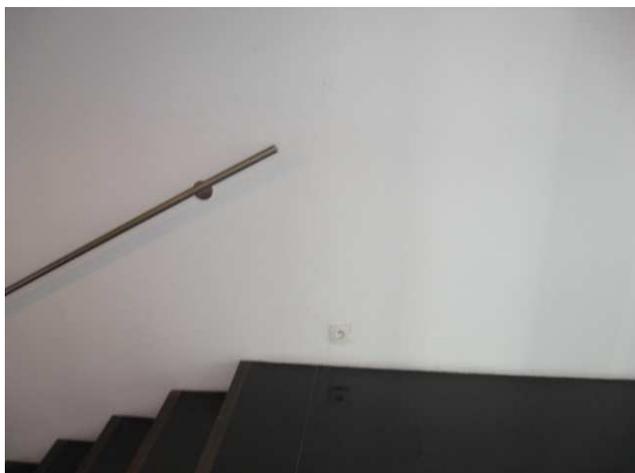
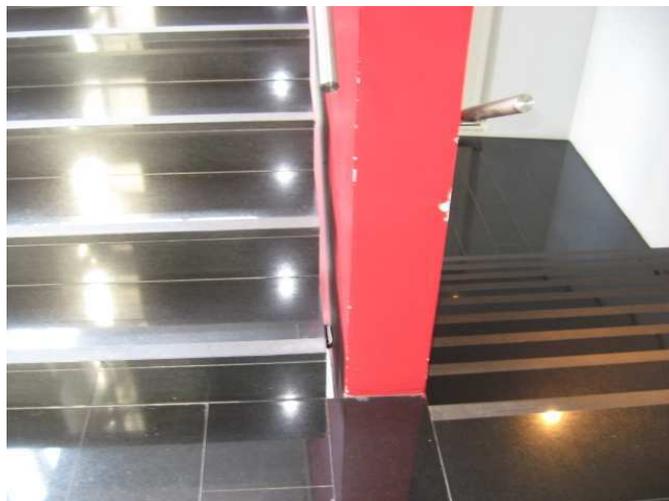
FC n°19

Escaliers : Mains courantes

La rampe n'accompagne pas la fin de l'escalier

Prolonger la main courante au droit des premières et dernières marches et sur demi-paliers.

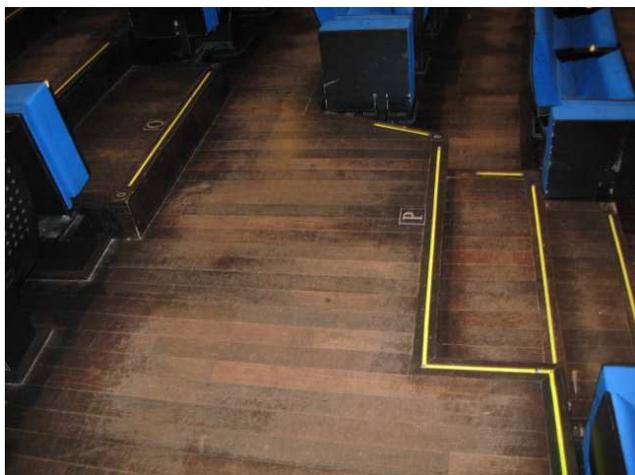
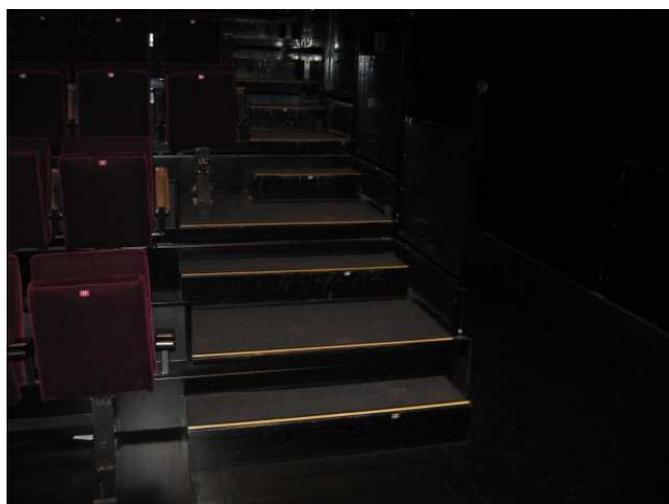
FC n°20

Escaliers : Nez de marches

SALLES : Nez de marche glissant

Mettre en œuvre des nez de marches anti-dérapant et visuellement contrasté.

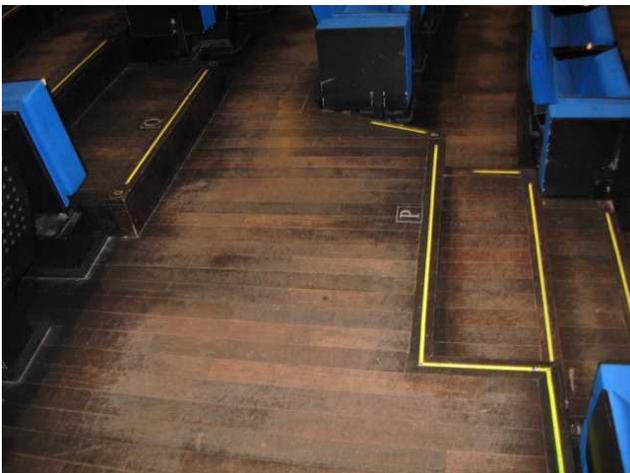
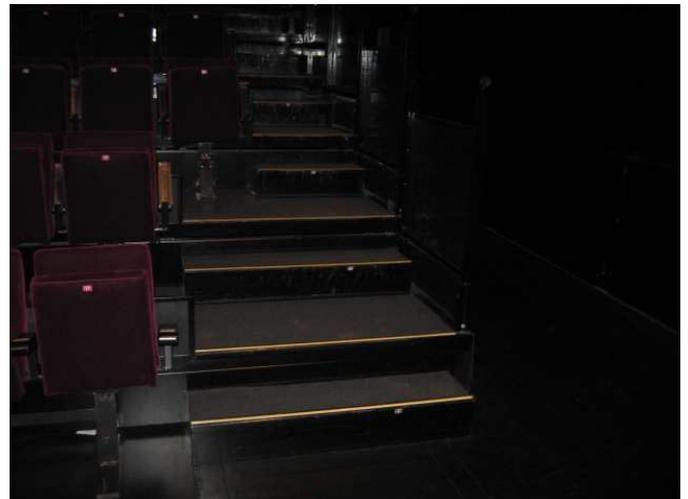
FC n°21

Escaliers : Appel de vigilance pour les malvoyants en partie haute

SALLES : Absence d'appel de vigilance

Mettre en œuvre une bande de vigilance à 50 cm de la première marche en partie supérieure.

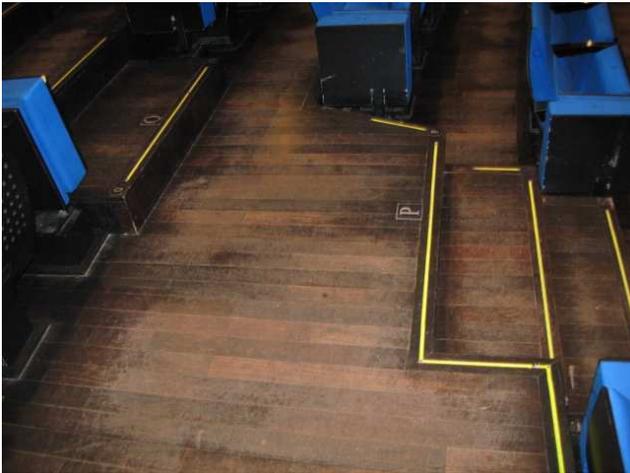
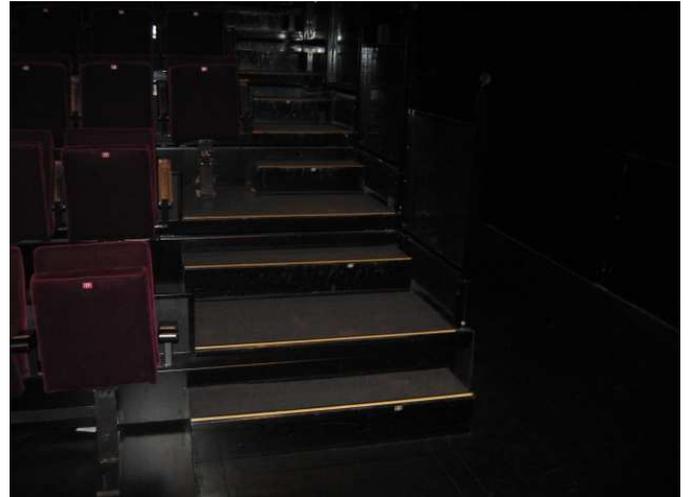
FC n°22

Escaliers : Contremarches des 1ères et dernières marches

SALLES : Absence de repérage des premières et dernières marches

Contraster la première et la dernière contremarches.

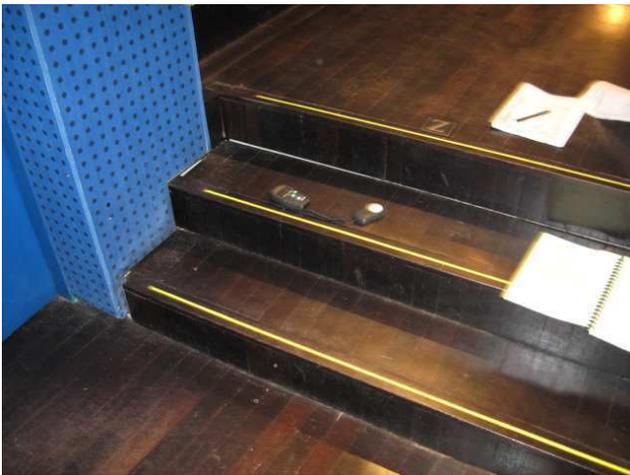
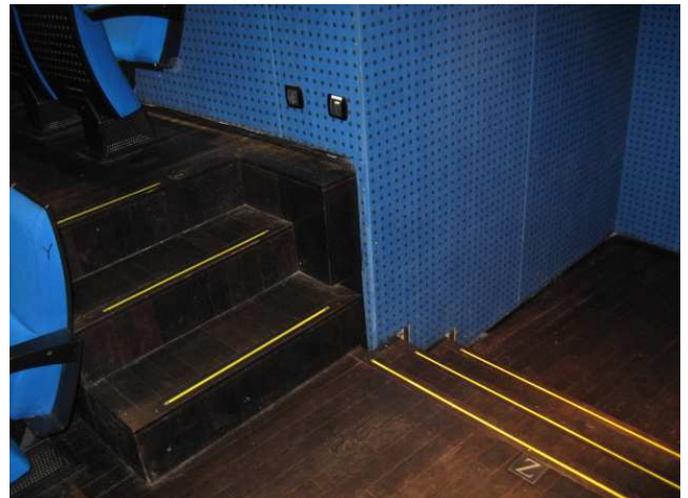
FC n°23

Escaliers : Mains courantes

GRANDE SALLE R+3

Mettre en œuvre une main courante préhensible.

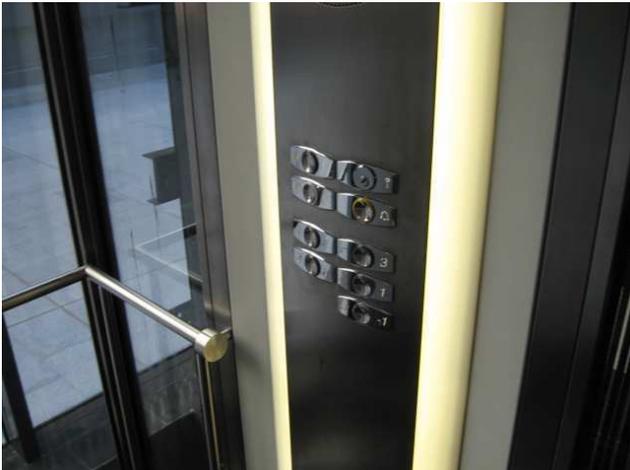
FC n°24

Ascenseurs, transports mécaniques : Signalisation en cabine des ascenseurs pour déficients sensoriels

Absence de l'équipement

Installer un dispositif de demande de secours conforme.

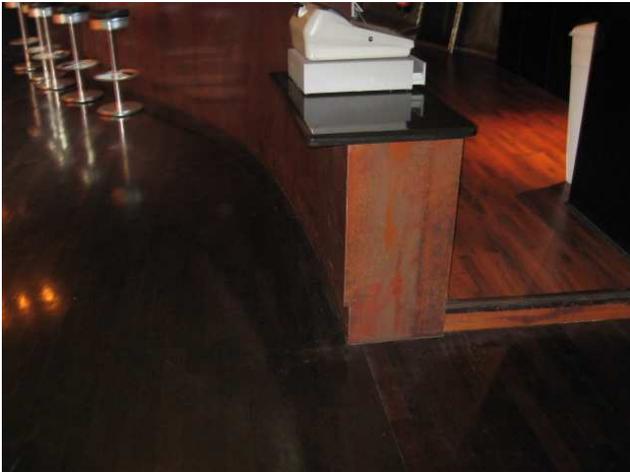
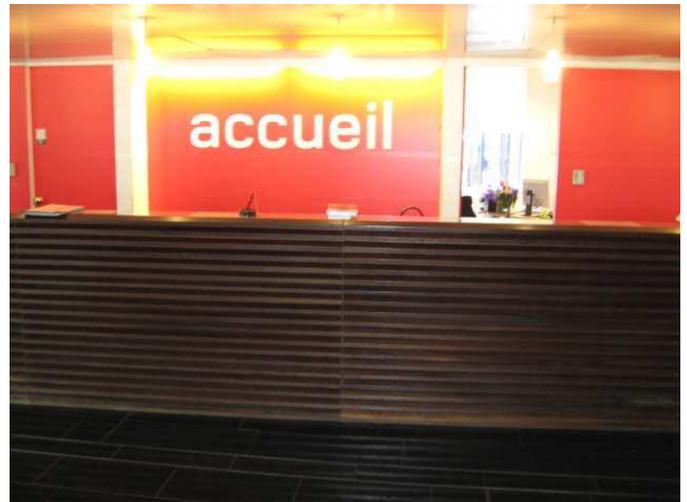
FC n°25

Equipements et dispositifs de commande : Points d'accueil

Absence de tablette y compris au restaurant

**Réaliser une partie abaissée sur le comptoir d'une hauteur maxi.80cm
avec un vide de 0,7x0.6x0.3m mini.**

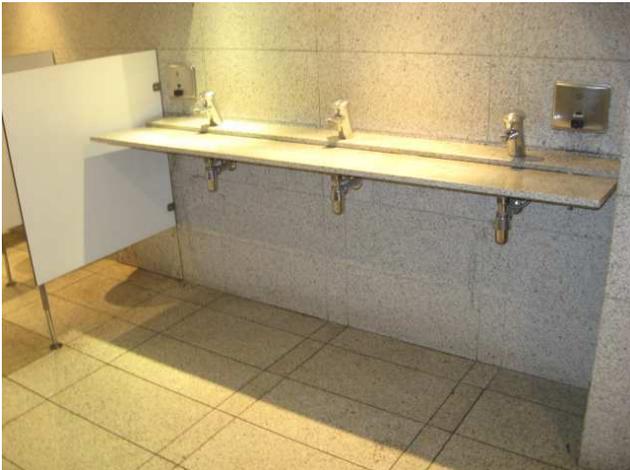
FC n°26

Sanitaires : Equipements des sanitaires adaptés

Lavabo à 0,9m

Installer un lave-main accessible compris robinetteries et raccordements.

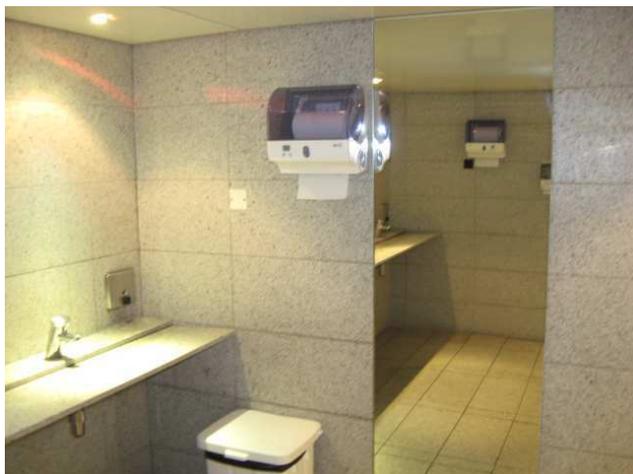
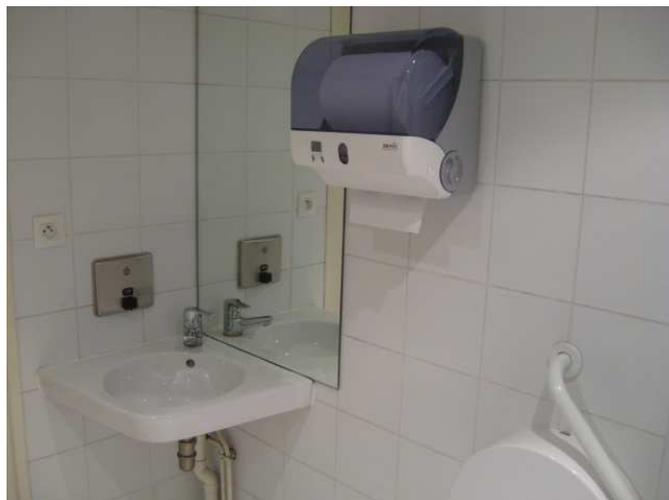
FC n°27

Sanitaires : Equipements des sanitaires adaptés

Seche main trop haut

Redescendre l'équipement à moins de 1,3m du sol

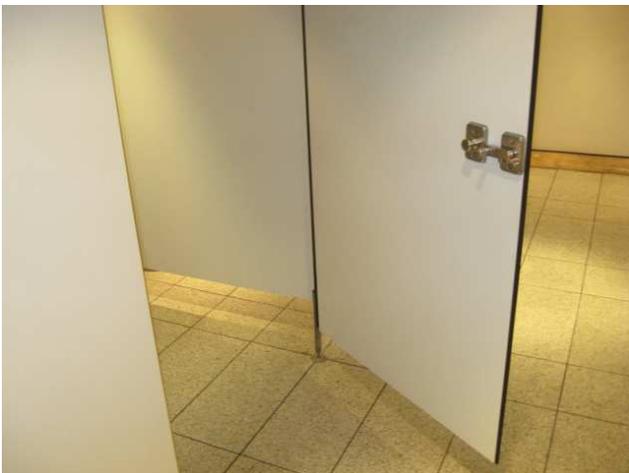
FC n°28

Sanitaires : Equipements des sanitaires adaptés

Absence de système de refermeture

Equiper les portes des sanitaires communs de poignées de rappel en forme de U et situées côté paumelles (sanitaires dont la porte ouvre vers l'extérieur)

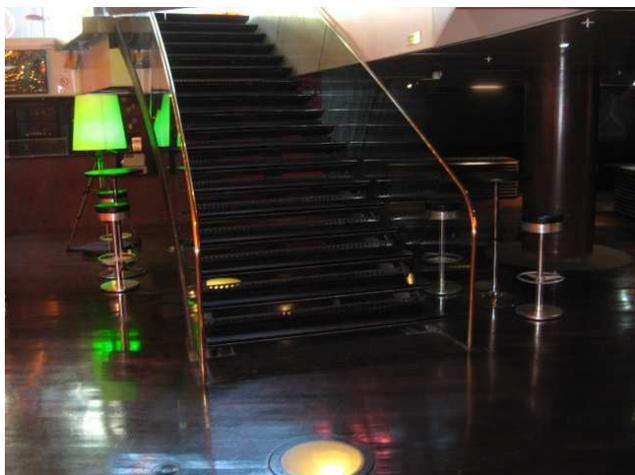
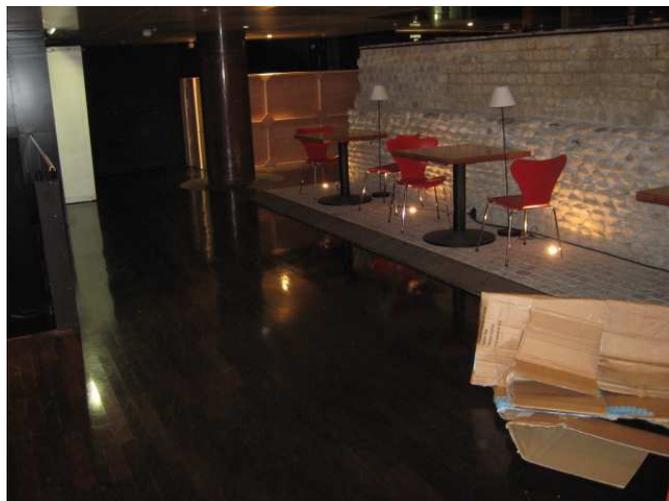
FC n°29

Eclairage : Valeurs d'éclairage

Valeurs insuffisantes (sossol 20lux;proximité vestiges gallo-romain 15 lux; rdc 80 lux

Mettre en œuvre un dispositif d'éclairage le long des cheminements intérieurs (100 lux).

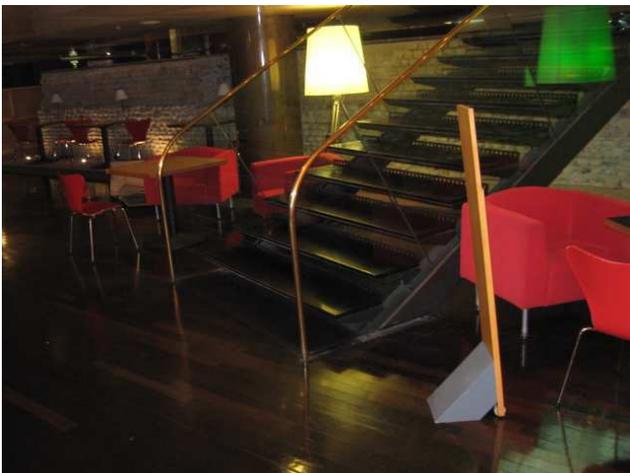
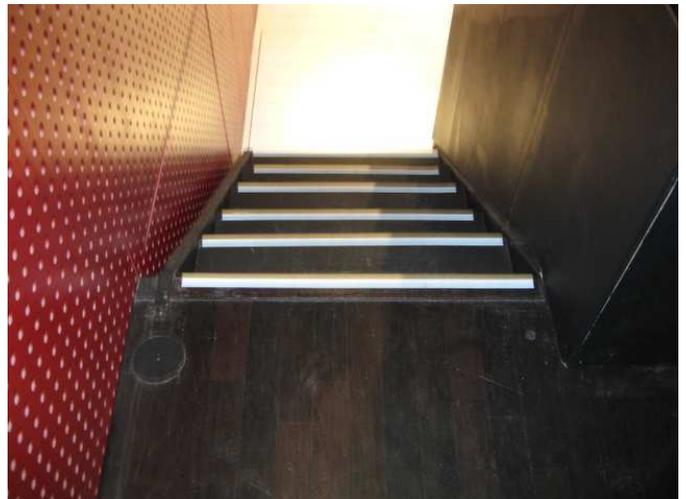
FC n°30

Eclairage : Valeurs d'éclairément

Valeurs insuffisantes mesurées (escalier accès sous sol :20lux)

**Mettre en œuvre un dispositif d'éclairage au droit des circulations
verticales ou équipements mobiles (150 lux).**

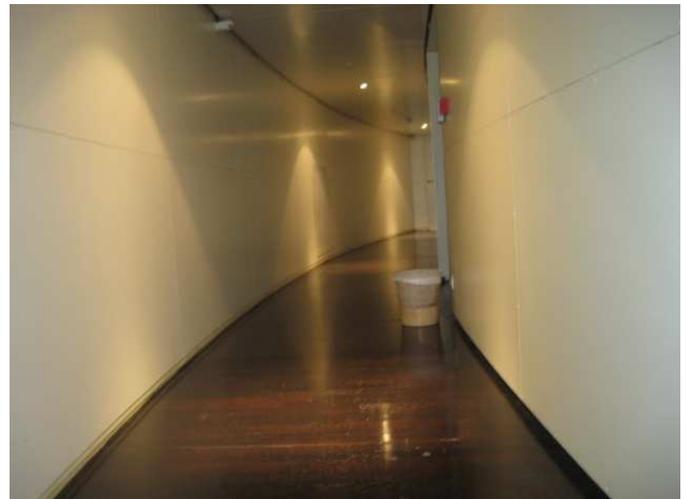
FC n°31

Eclairage : Valeurs d'éclairément

Valeurs insuffisantes en circulation (galerie publicR+2:50 lux; circulation régie: 11 lux)

Mettre en œuvre un dispositif d'éclairage le long des cheminements intérieurs (100 lux).

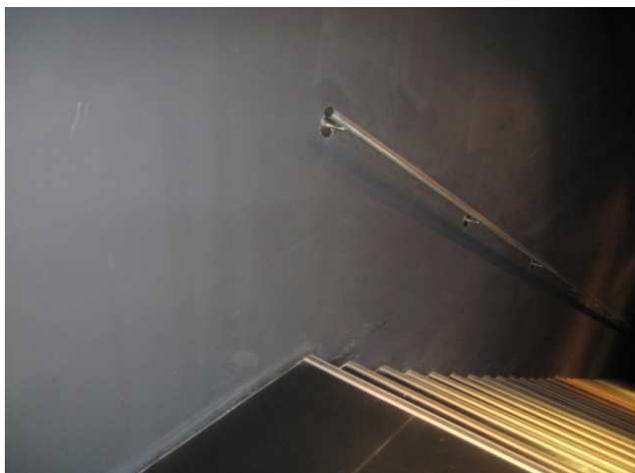
FC n°32

Eclairage : Valeurs d'éclairement

valeurs mesurées foyer public R+3 : 63 lux

Mettre en œuvre un dispositif d'éclairage le long des cheminements intérieurs (100 lux).
